聚焦东航坠毁客机黑匣子搜寻工作

事故中的一部黑匣子被找到

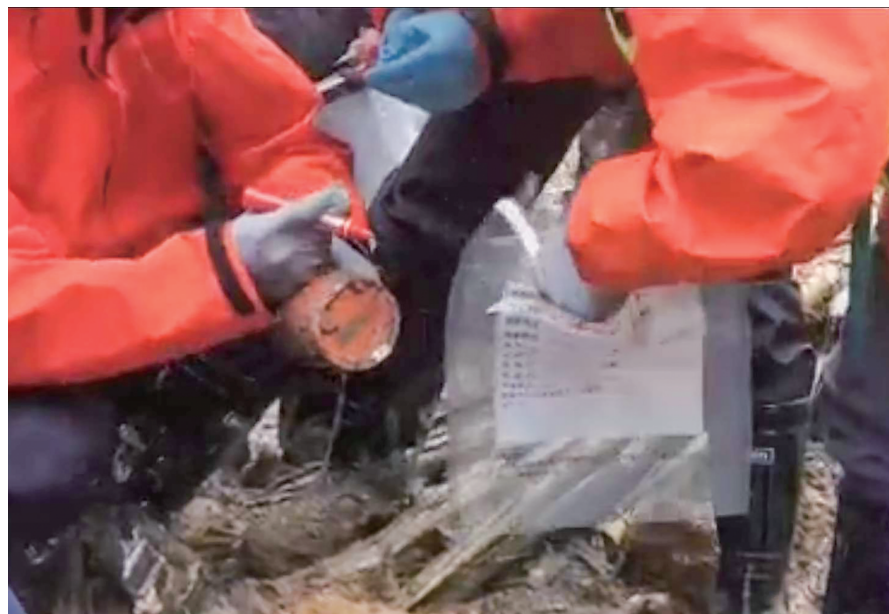
这是被发现的一部黑匣子(视频截图)。新华社发

民航局航空安全办公室主任朱涛在23日晚的新闻发布会上介绍,已找到的记录器外观破损严重,存储单元也存在一定程度的损坏,但相对比较完整,初步判定为驾驶舱语音记录器。

“我们已将其连夜送往北京的专业机构进行译码。”朱涛说,记录器所记录的数据下载和译码需要一定的时间,如果内部存储单元出现损坏,则可能需要更长的时间。
