黑龙江省桦南县悦城体育俱乐部屋顶坍塌事故 负责人等已被警方控制

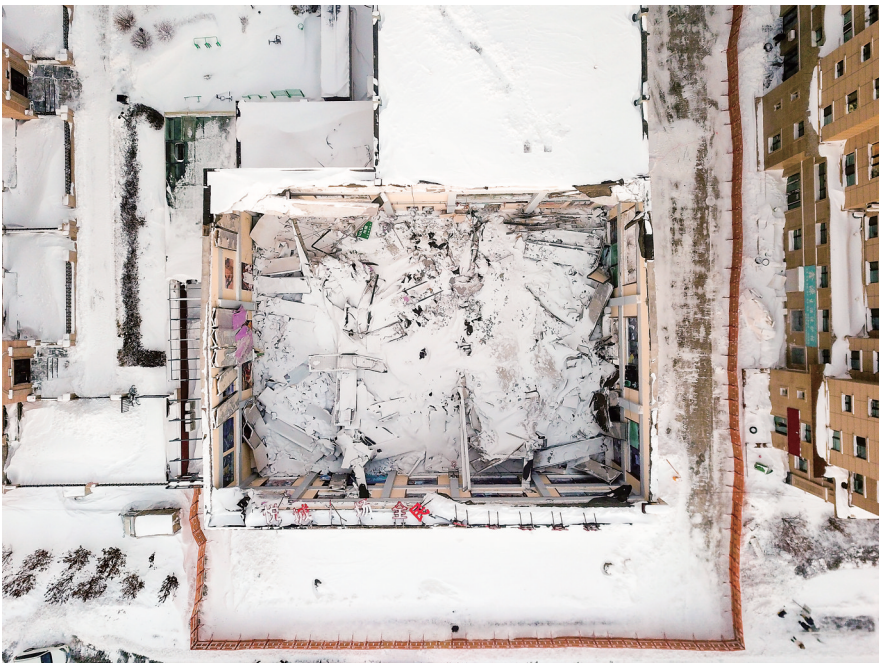
这是11月7日拍摄的发生屋顶坍塌事故的黑龙江省桦南县悦城体育俱乐部(无人机照片)。

悦城广场综合体7号楼建筑面积3208.96平方米,高度为9.05米,基础形式为独立基础,结构形式为框架结构,其中东部为二层建筑(面积2533.96平方米),屋顶结构形式为混凝土结构,西部为单层建筑(坍塌部分,面积675平方米),屋顶结构形式为H型变截面钢梁结构。该建筑所有权人于2020年5月至2022年12月间,将场所租赁给他人经营。2022年12月起,由桦南县新阳光健身俱乐部管理,主要用于开
